A PESQUISA ARQUEOLÓGICA NA CASA DA FUNDIÇÃO DO OURO DE GOIÁS, GO

Catarina Eleonora E. da Silva^{*}
Maria Lucia F. Pardi^{**}

Esse trabalho visa apresentar os primeiros resultados das pesquisas arqueológicas empreendidas no local.

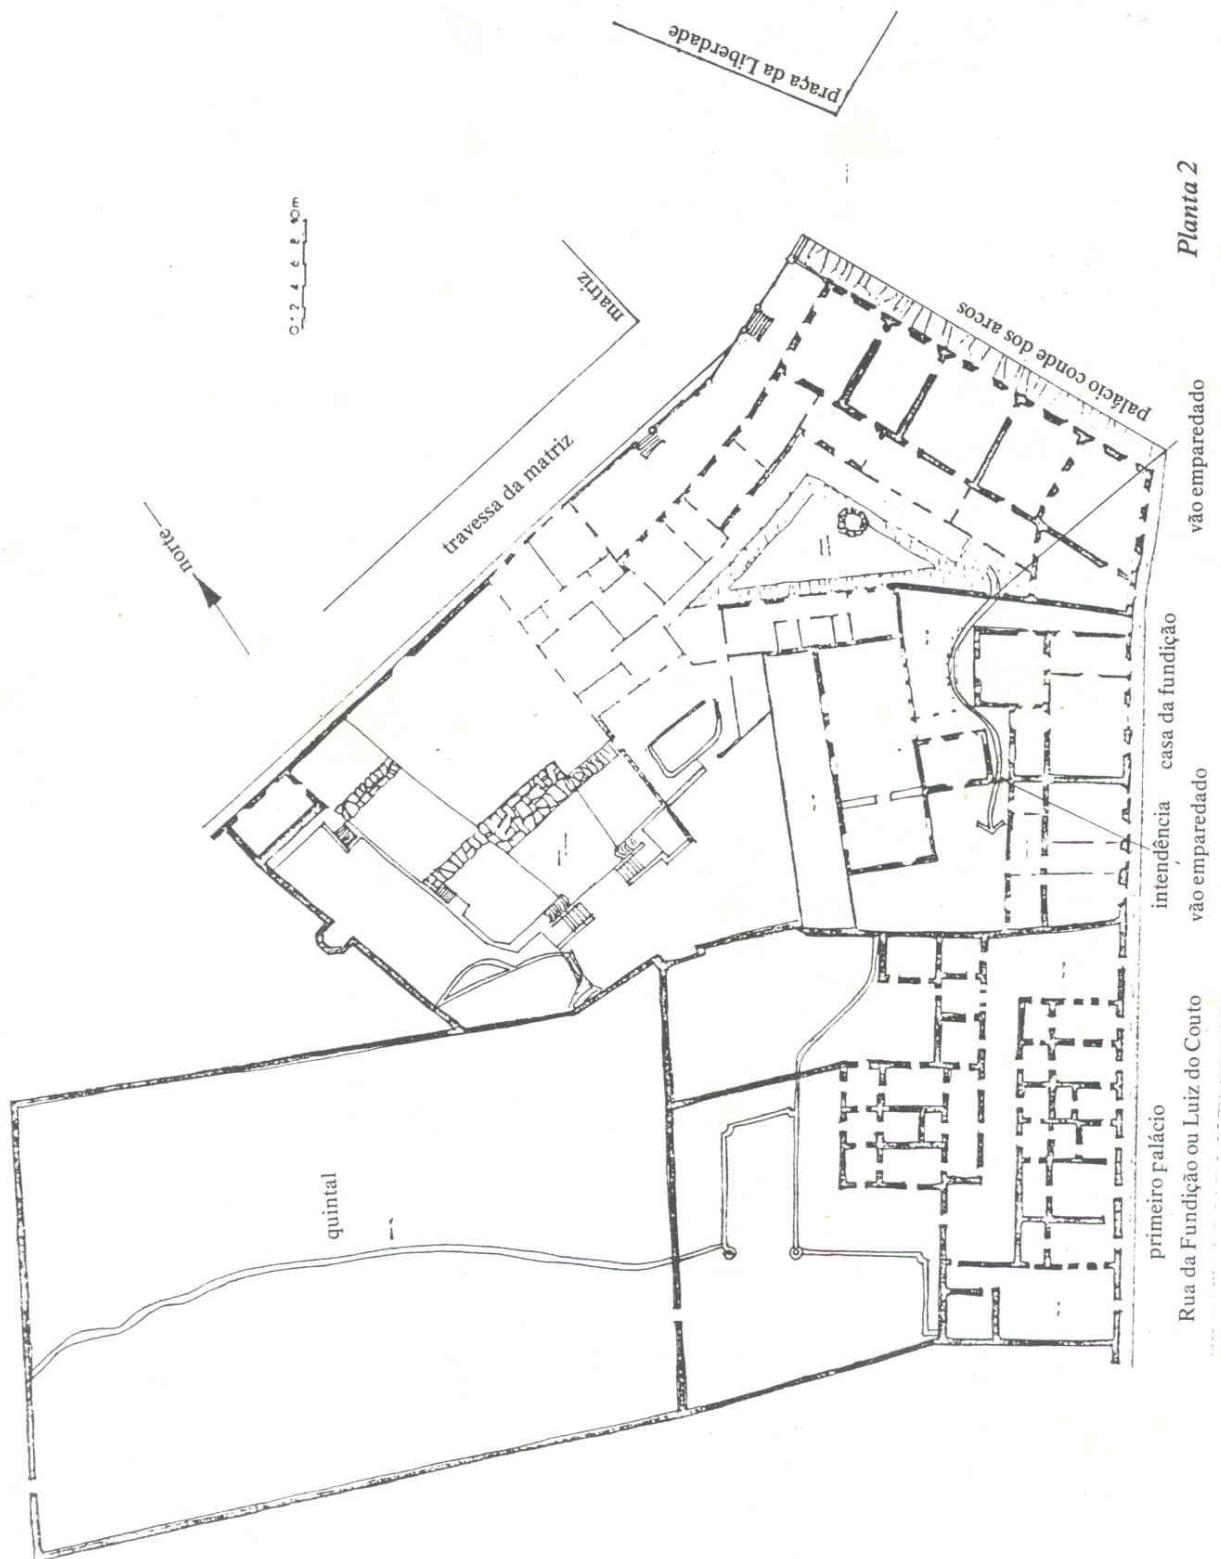
⁵ Reconstituição a partir da planta original do primeiro Palácio (1742) e dos levantamentos atuais do Palácio Conde dos Arcos, da Casa da Fundição e da OSEGO, antiga residência do Intendente; montagem elaborada pelo Arquiteto Antonio Sérgio de Mattos.

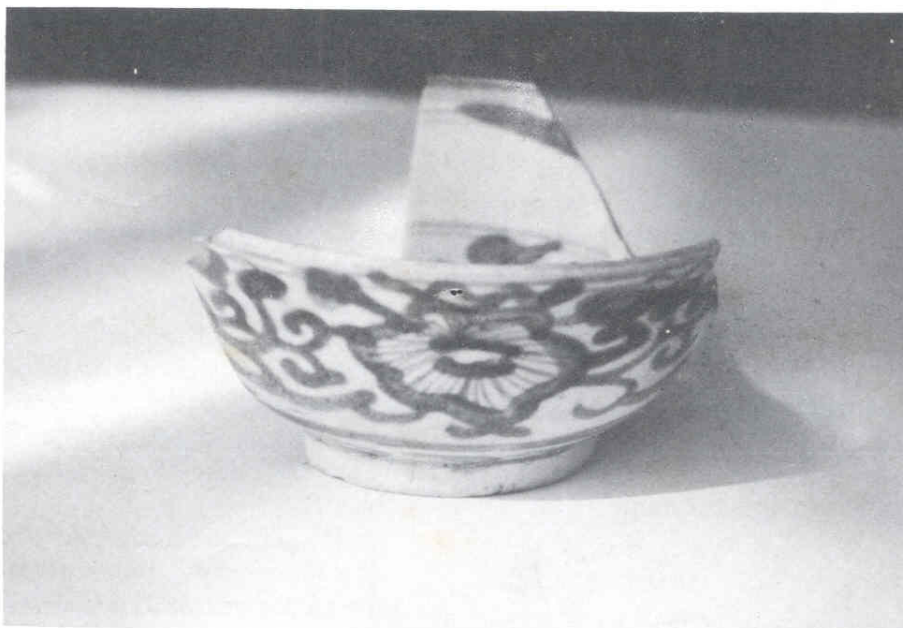
Foto 5: Malga de faiança chinesa do gênero Swaton século XVIII (BRANCANTE, 1980: 337)

A canaleta escavada na rocha [nº 6], que passa sob esses elementos arquitetônicos é anterior a eles por não ter sido seccionada pelas paredes; foram remontados fragmentos de uma mesma malga de faiança chinesa recuperados em diferentes pontos dessa canaleta (foto 5).

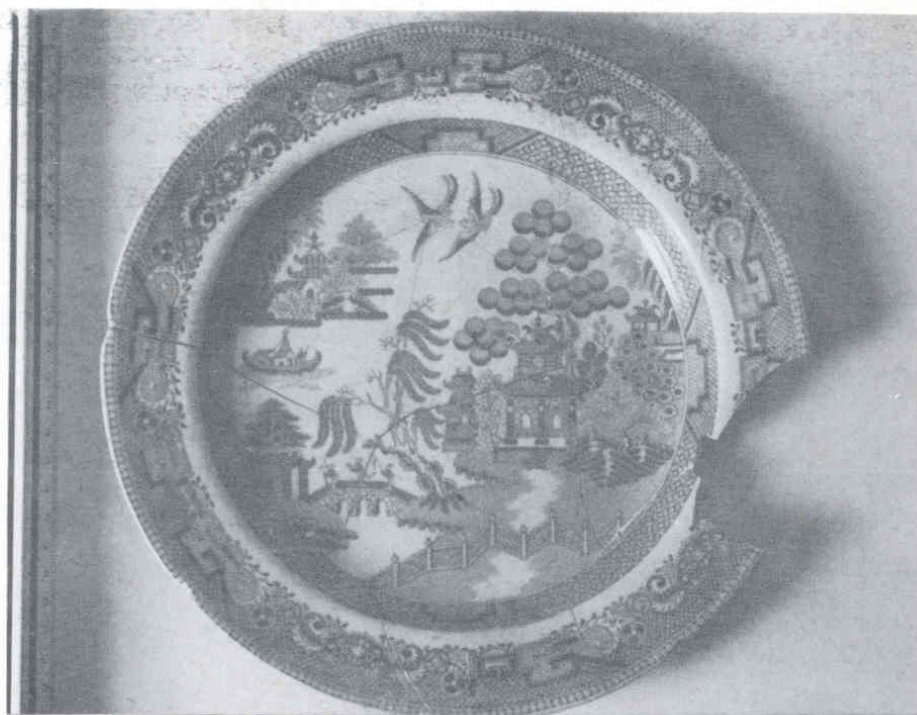
Foto 7/9

(a/b) porcelana chinesa séc. XVIII/XIX

(c) faiança inglesa séc. XIX

Os fragmentos de porcelana são de procedência chinesa do tipo exportação e conhecido como "Louça de Macau" com decoração azul sobre fundo branco azulado; temos também alguns tipos policromados.

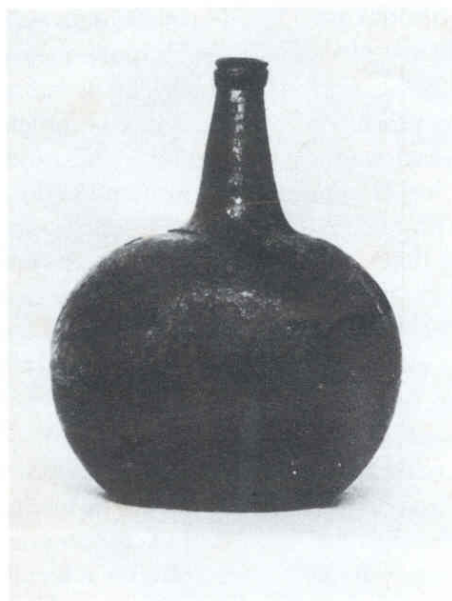
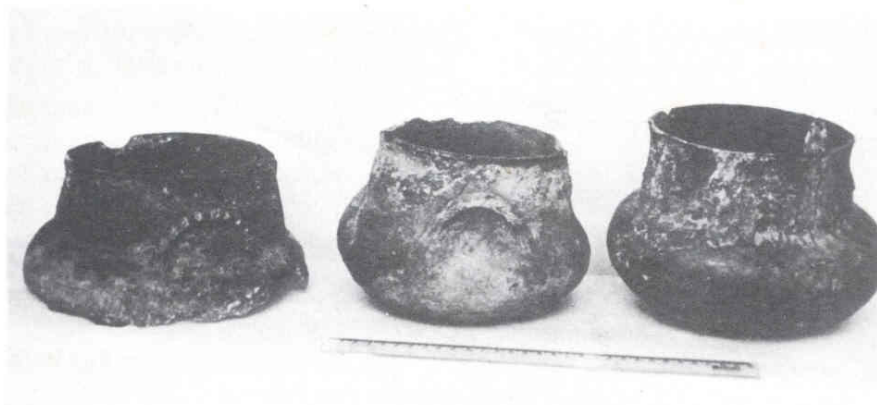
Fotos 10/13

Utensílios e resíduos de fundição da Casa da Fundição:

Os cadinhos para fundir ouro são de dois tipos: (a) de grafite, importados, os mais indicados devido à propriedade do grafite aquecido manter uma tensão superficial impedindo que o ouro aderisse às paredes do recipiente, além de serem os mais duráveis; (b) cadinhos mistos, provavelmente de fabricação local, feitos com restos de cadinhos de grafite triturados e misturados com argila. As copelas de farinha de osso encontradas foram utilizadas ou não: as primeiras são escuras e pesadas (absorvem o chumbo e outros metais pesados no processo de copelação) enquanto as outras são claras e leves; procedem de locais espacialmente distintos.

É plausível supor que as copelas fossem fabricadas no local devido à relativa simplicidade do método de fabrico e seu baixo custo. Têm como único inconveniente, mas de peso, o mau cheiro, já que a farinha de osso é obtida pela calcinação de ossos animais depois de perfeitamente secos (SHEPARD, 1940). Além da própria necessidade do produto que também é uma evidência, a documentação histórica não registra a sua importação. Atualmente, foram substituídas pelas copelas de magnésita a despeito de seu custo elevado.

As borras da fundição apresentam placas de sedimento aderido que podem estar relacionados a algum elemento arquitetônico das forjas conforme pode ser observado atualmente na META-GO, ou ser resultante da maneira de deposição desses dejetos, próximo ao seu local de utilização.
